pigeonniers en Limousin

Singularités architecturales

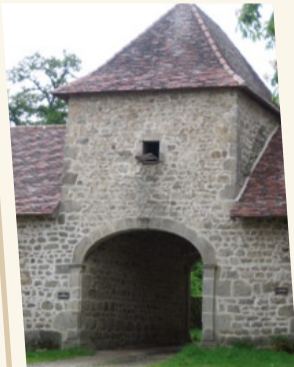
COLOMBIER PORCHE,
LA NOUAILLE

Le colombier-porche, un signe extérieur d'opulence

Marque territorialement l'entrée d'un domaine. Pour les domaines ruraux, la partie supérieure souvent en colombage. Pour les demeures plus prestigieuses (châteaux, manoirs, maisons de maître, etc.), la partie supérieure en pierre avec souvent colonne de part et d'autre du portail.

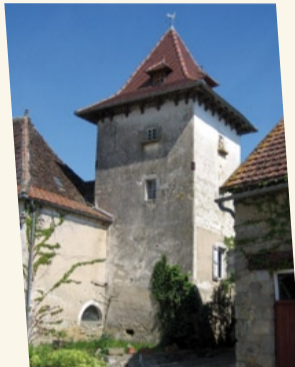
COLOMBIER TOURELLE,
BILHAC

Le colombier-tourelle ou le particularisme du Sud-Ouest corrézien

Présents essentiellement dans les bassins de Meyssac et de Brive, et dans le causse de Martel.

Influence de l'architecture de la Dordogne, aux confins de l'Aquitaine en Corrèze, sur-représentation de tourelles avec 24% contre 3,5% en Haute-Vienne et 2% en Creuse).

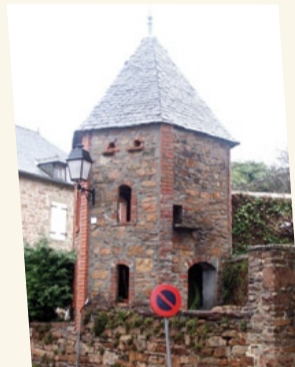
COLOMBIER HEXAGONAL,
AUBAZINE

Le colombier hexagonal ou le symbole du XIX^e siècle

7 colombiers hexagonaux ont été recensés. Également répartis entre la Corrèze et la Haute-Vienne, la Creuse en possède un seul.

Tous datés du XIX^e ou XX^e siècle.

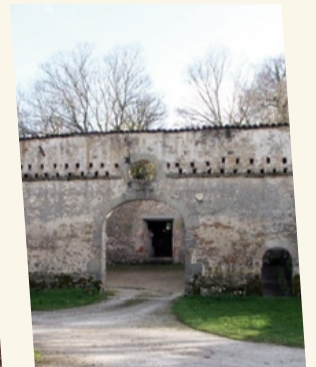
ALIGNEMENT DE BOULINS,
MORTEMART

L'alignement de boulins en façade de grange ou la conquête par le rural

Datés d'avant 1789, ils témoignent souvent de l'ancienne existence de plusieurs colombiers pour une même propriété (1 rural et 1 domanial).

La suppression du privilège en 1789 entraîne l'apparition quasi-immédiate de boulins extérieurs sur les façades des maisons ou granges.
