Histoire de pierres

En 2003, quand Caroline et Rémi ont acheté ce très bel ensemble de bâtiments du XIX^e siècle en Creuse, ils avaient déjà certaines idées précises sur la manière de le restaurer.

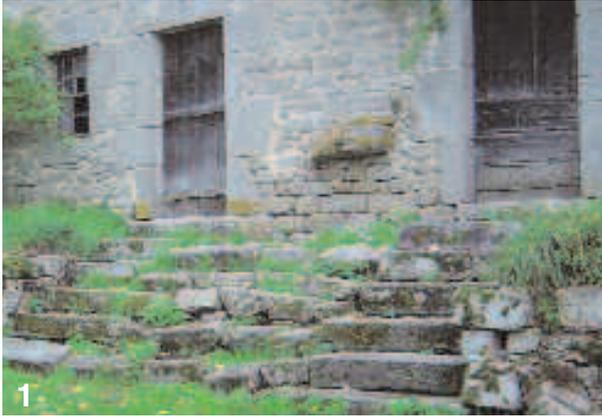
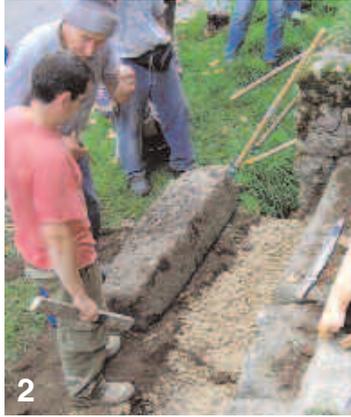
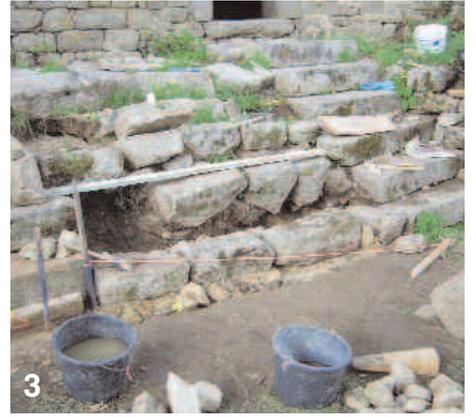
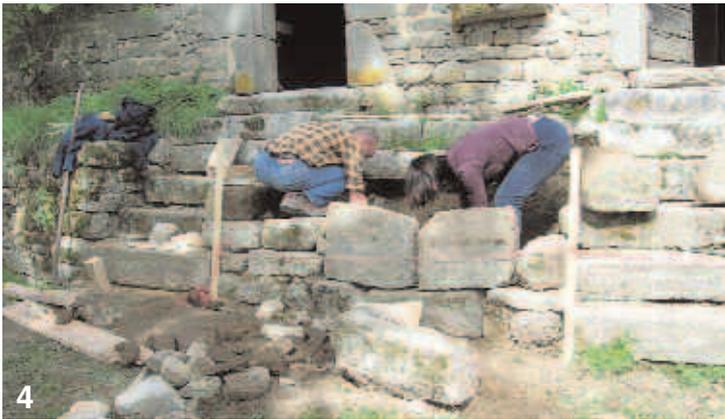
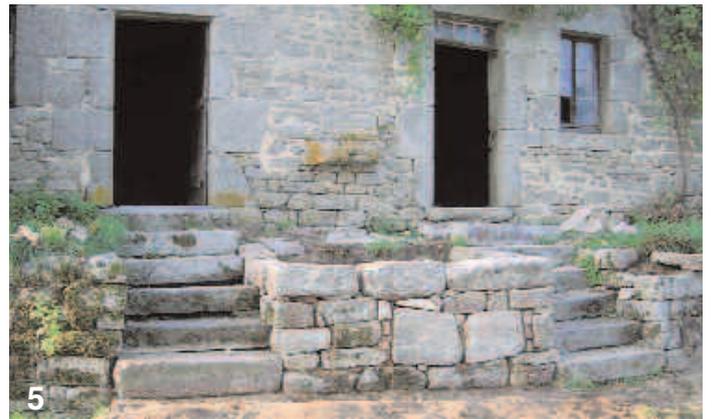
Les escaliers de seuil

Les escaliers ont besoin d'un remaniement (1). L'assise des marches est consolidée et la partie centrale est démontée (2, 3). Elle sera remplacée par un muret en U (4, 5).

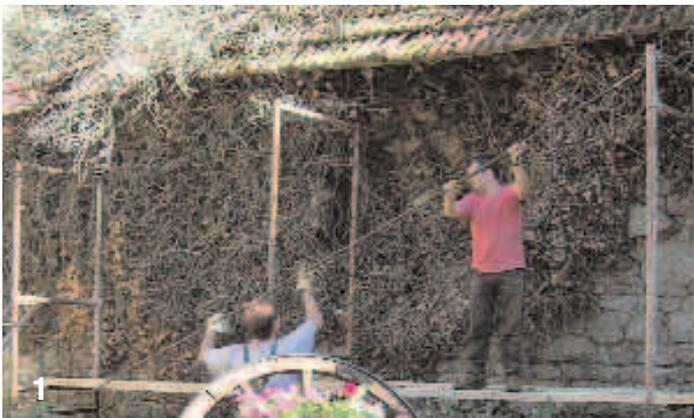
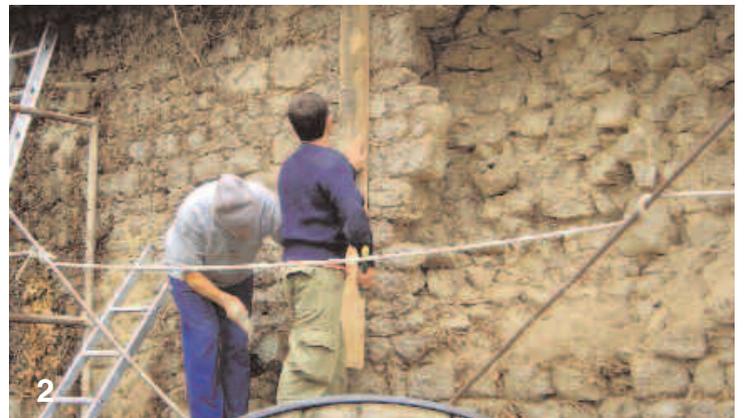
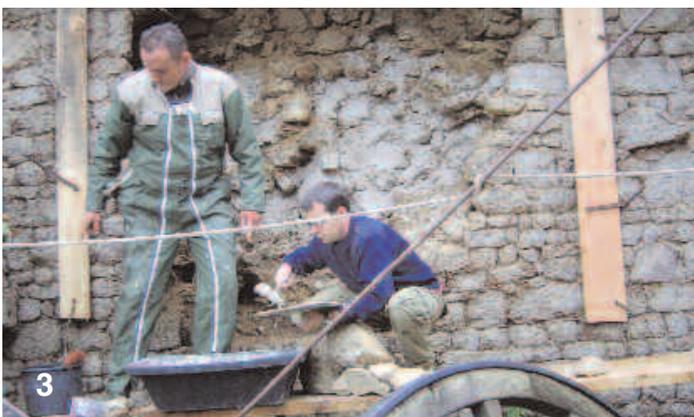
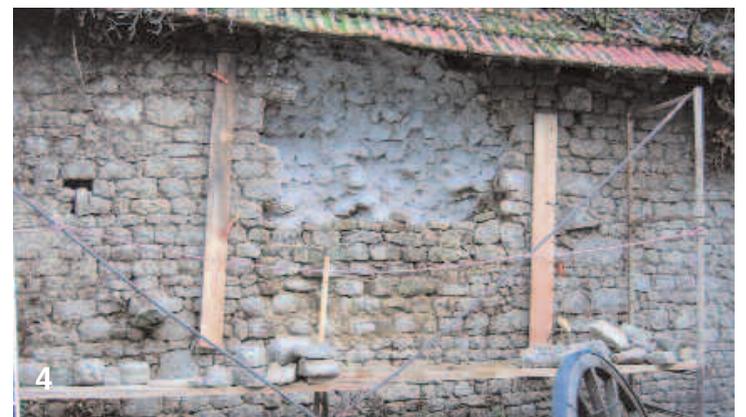
Un mur à parement extérieur effondré

Après arrachage du lierre, le parement extérieur en bon état est sécurisé de part et d'autre de la « plaie » par deux grosses planches, maintenues en place verticalement par des chevillettes (1, 2). Un mortier à la chaux hydraulique d'accrochage est jeté à la truelle, après humidification du fond (3). Le parement extérieur sera remonté lit par lit (4).

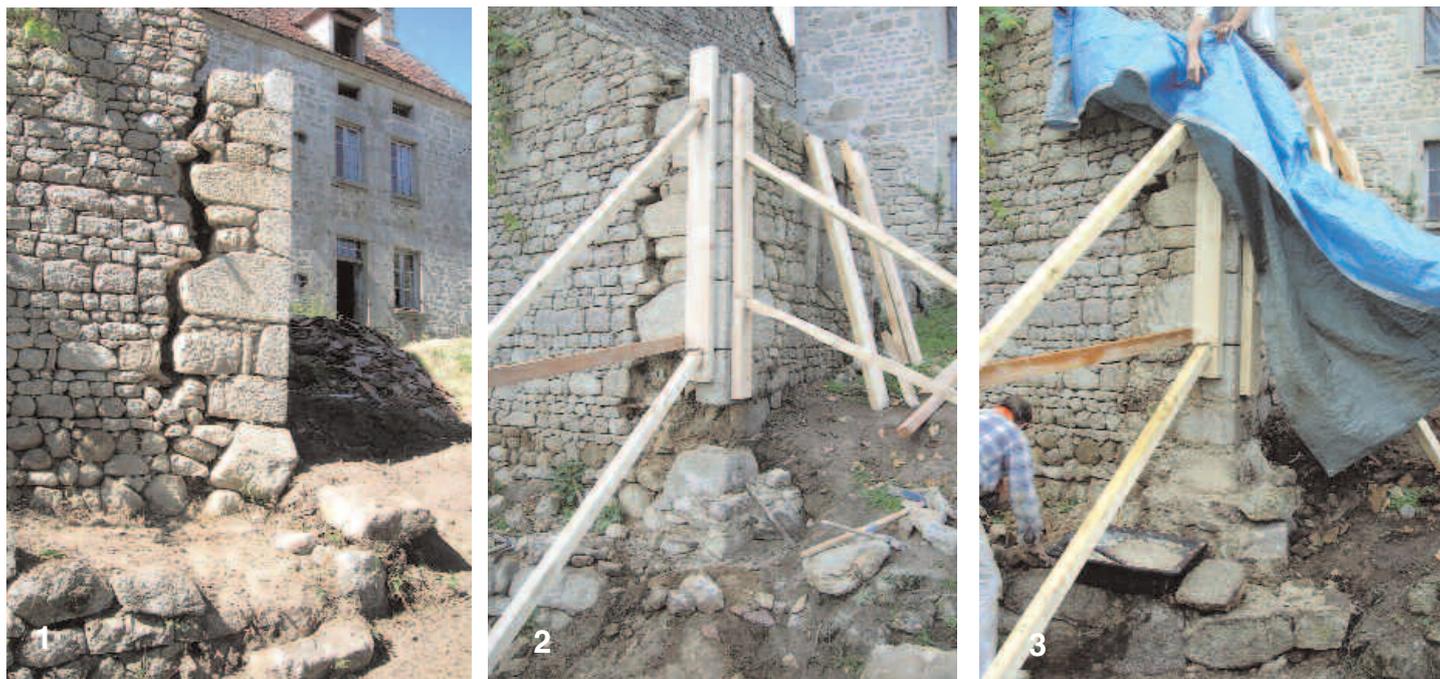
Une chaîne d'angle décrochée

Décrochement impressionnant d'une chaîne d'angle sur un bâtiment annexe qui sera utilisé pour relier les deux logis.

Le désordre est dû au basculement de la pierre de fondation (1). La chaîne d'angle est étayée des deux côtés à l'aide de longs bastaings ancrés au sol. Les pierres de la base sont démontées (2). Le chaînage est reconstruit avec un mortier de chaux hydraulique. Le « coup de sabre » est comblé par de petites pierres scellées au même mortier (3).

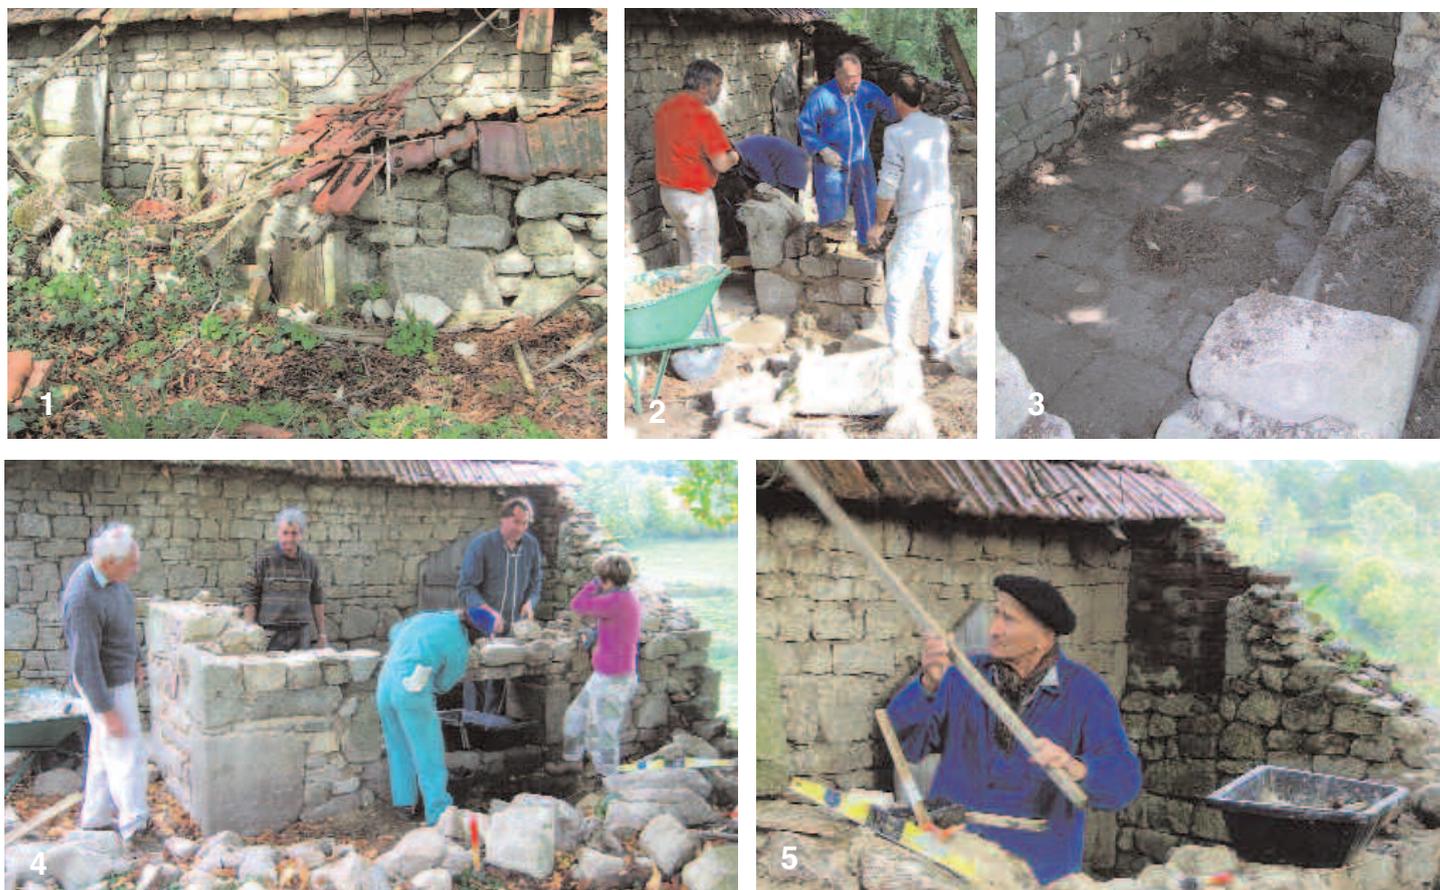
La soue à cochons

Un tas de ruines qu'il serait bien tentant de faire disparaître (1). Après nettoyage, déblaiement et numérotation des grosses pierres, on commence à remonter les murs (2).

Le défrichage a fait apparaître une auge et de superbes dalles de sol (3). Le chantier progresse : les murs sont remontés et un linteau est posé au-dessus de l'auge (4). Les murs ont une hauteur suffisante pour recevoir la toiture qui sera prolongée (5).
